## **Razis Modellbahnservice – Werkstattbericht**

**Roco 73040 Dampflokomotive Baureihe 44.1391 der Deutschen Reichsbahn in fotograuer Lackierung.**

**Werkstattauftrag:**

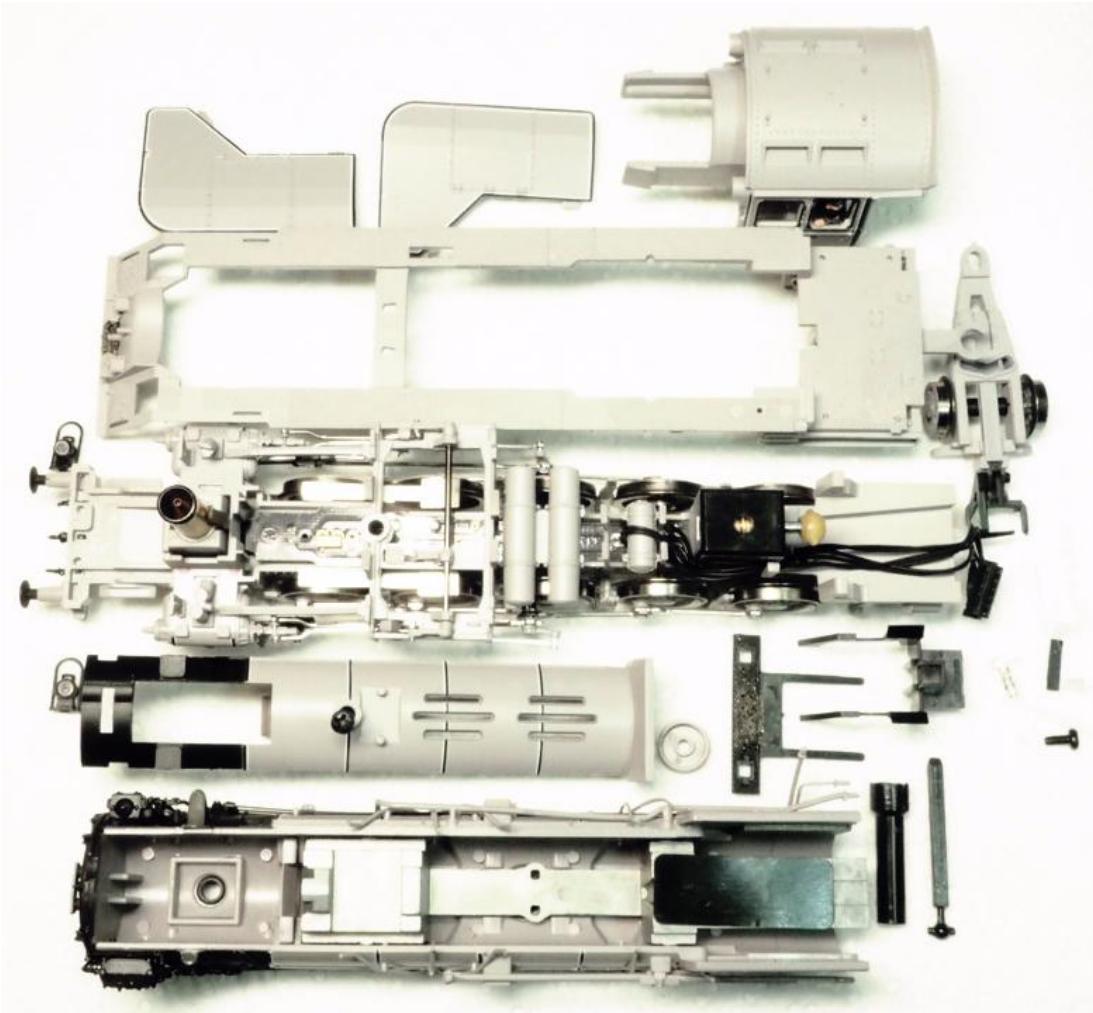
Zu 1.) Die Lokomotive musste weitgehend zerlegt werden um im Kessel die neue ESU Soundeinheit einbauen zu können.

**Hier die zerlegte Lokomotive:**

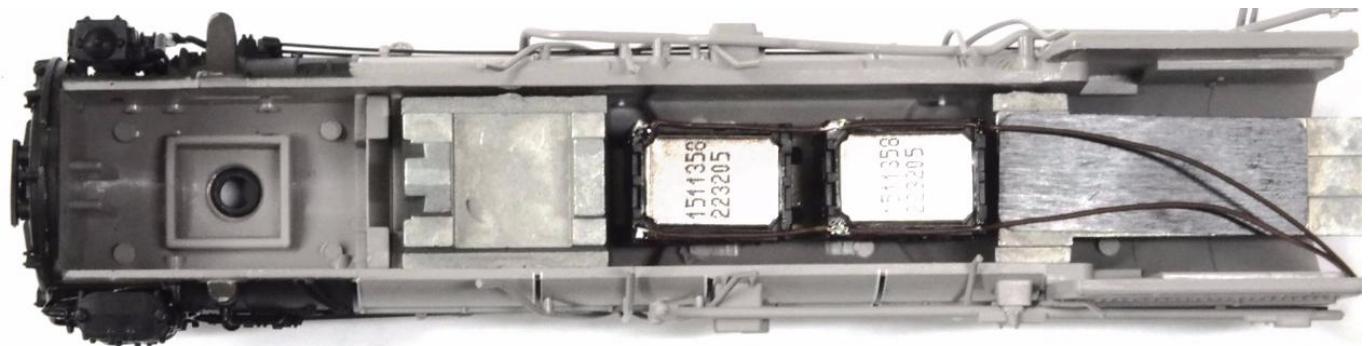
## Hier die neue Soundeinheit mit Hi-Fi Klang:

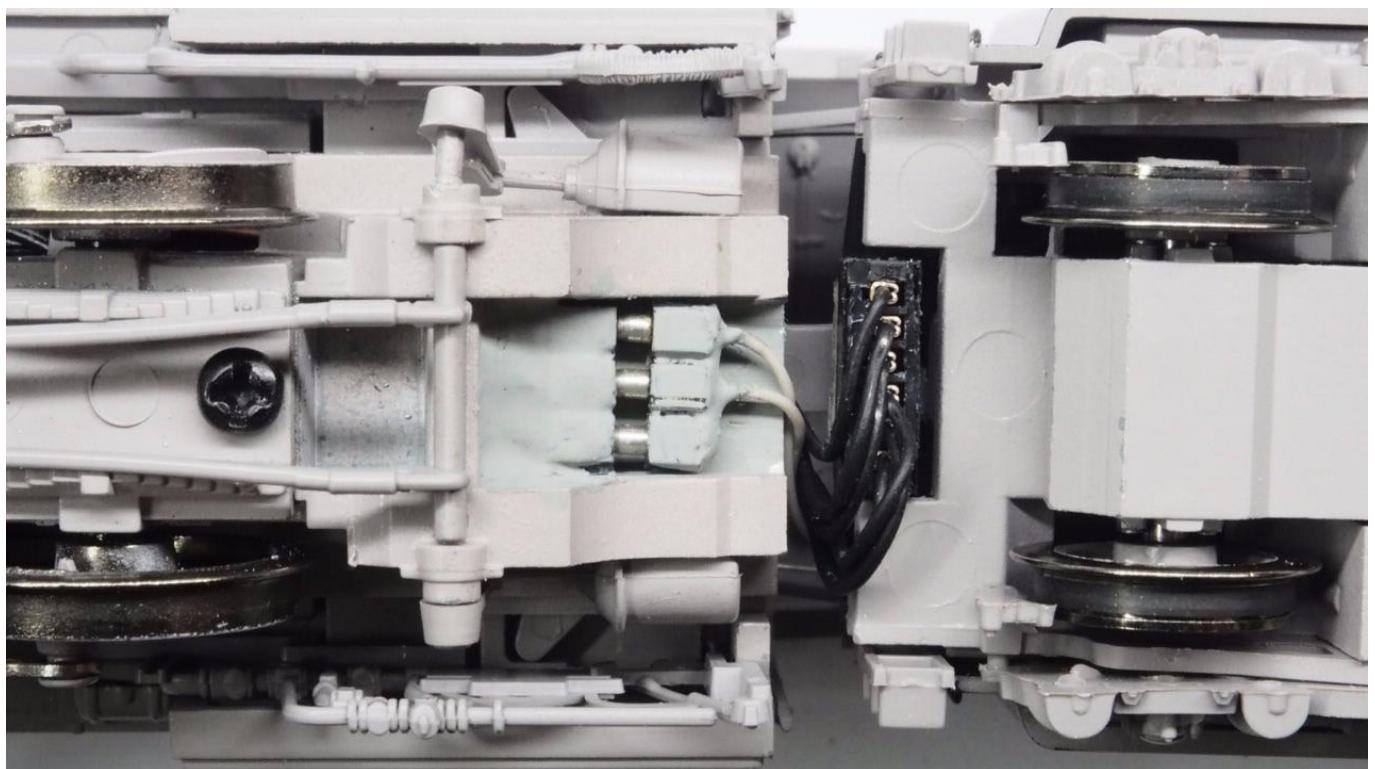
Zu 2.) Ein dreipoliger Stecker (nicht richtungsgebunden) wird im Fahrwerk unter dem Führerhaus, bzw. dem Kupplungsschacht eingefräst. Die Dreipolige Ausführung ist aus Stabilitätsgründen zur Anwendung gekommen. Die Verdrahtung erfolgte so, dass ein universelles Einstecken möglich ist! Um das Erscheinungsbild der Lok nicht zu beeinträchtigen habe ich die Farbe der Decoderlitzen auf weißgrau geändert.

## Hier die Ansicht des neuen Steckers:

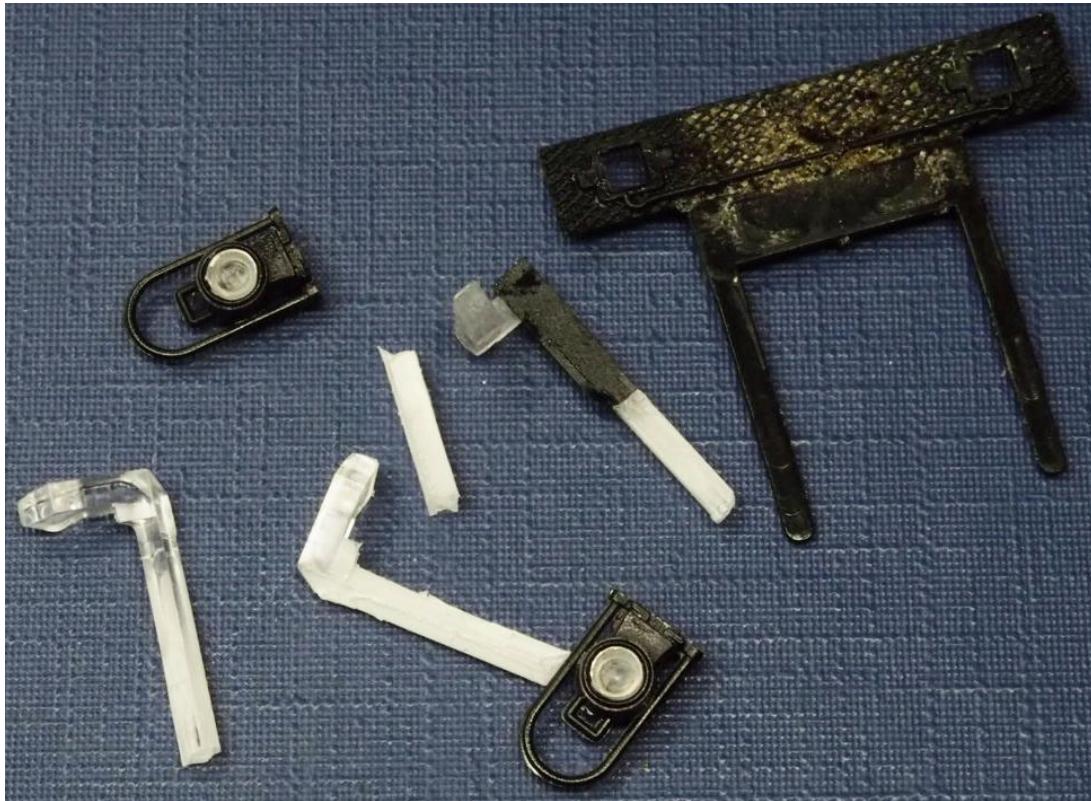
Zu 3.) Nach dem Abbauen der entsprechenden Abdeckungen, bzw. dem Entfernen der beiden Laternen am Stirnbrett der Lok wurde folgender Fehler festgestellt. Eine flüssige Masse im Bereich der Lichtleiter hat diese „Blind“ (milchig weiß) gemacht. Da besagte Flüssigkeit auch in den Lagerkanälen der Lichtleitstäbe sich ausgebreitet hat, konnten die Lichtleiter nur mehr gebrochen entnommen werden. (Die Restteile sind der Lok in einem Plastiksackerl beigelegt. Auch das Stirnbrett, welches in einem Roco Teileset enthalten ist muss erneuert werden. Das Aufbringen von Kohlestücken mittels eines Klebers dürfte ursächlich das Problem verursacht haben. Ich habe alle nötigen Teile erneuert und eine neue Lampe eingebaut.

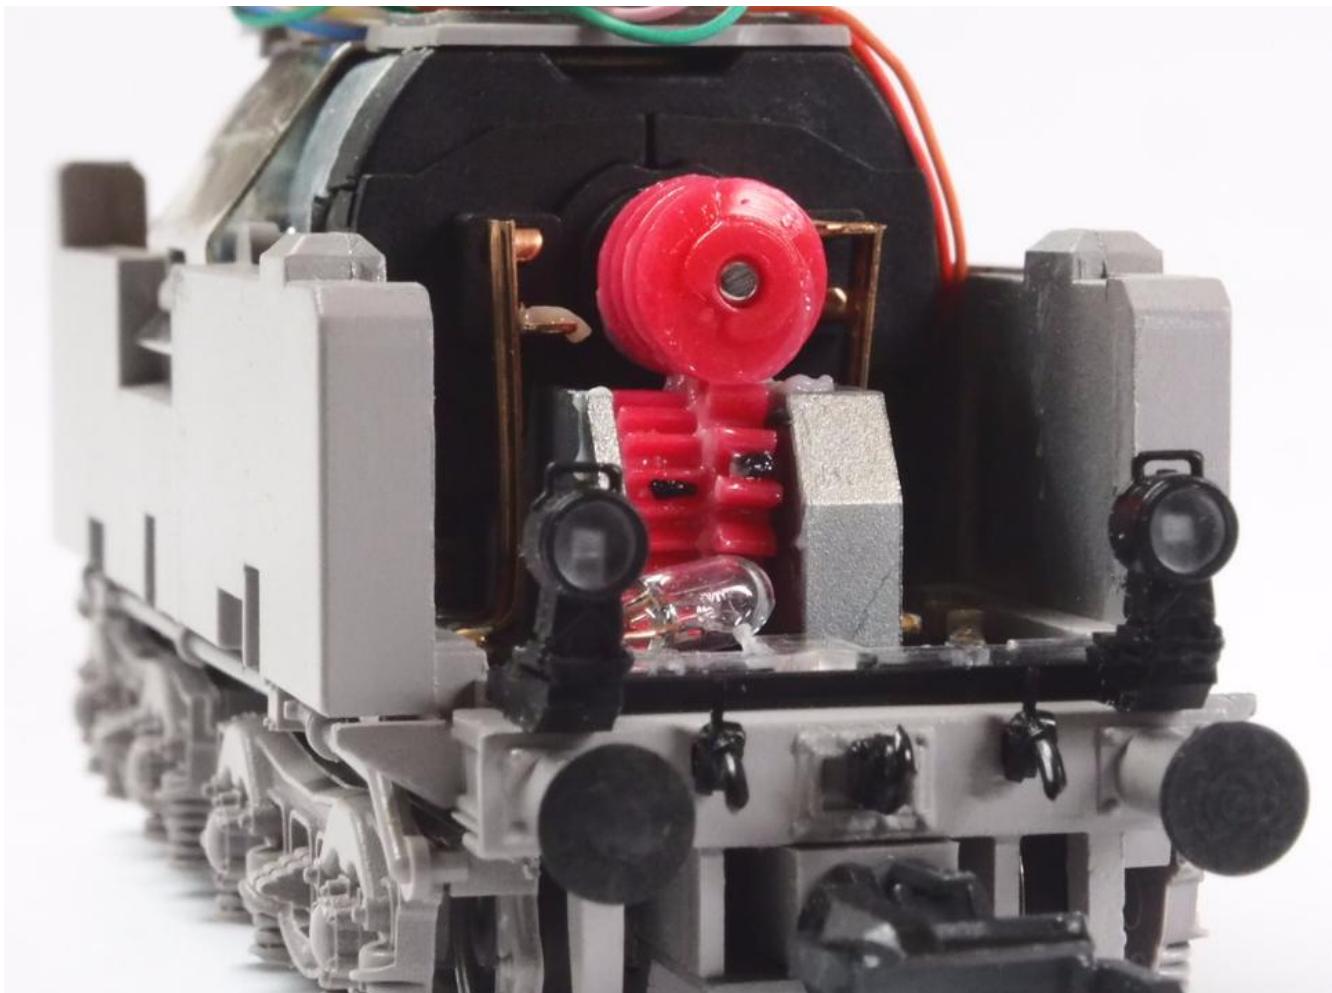
Nach den zuvor beschriebenen Umbauarbeiten und nicht zuletzt auch der Umprogrammierung des Decoders erfolgt natürlich eine Funktionsprüfung der Lokomotive. Leider war lediglich die elektrische und Softwaretechnische Einstellung erfolgreich, nicht jedoch das Fahren der Lok. Die Lok bewegte sich nur jeweils 1 cm vor und zurück. So musste ich die Lok wieder vom Tender trennen um zu sehen, welches der beiden Bauteile das „Fahren“ verhindert. Der Fehler musste im Tender sein. So habe ich nun auch den Tender (Gehäuse) geöffnet um zu sehen wo sich der Fehler befindet. Dieser war nach einiger Zeit auch gefunden. Wie im Foto zu sehen hatten sich die kleinen Kohlestückchen zum Schneckengetriebe vorgearbeitet und somit das Getriebe gesperrt. Ich habe beide Getriebeseiten inklusive den Stirn und Schneckenzahnradern gereinigt. Auch die Zahnräder der Radsätze wurden

**Hier die Ansicht des verschmutzten Getriebes:**

geprüft, beim dieser Gelegenheit auch gleich alle Radkontakte neu justiert und mit K 60 gereinigt. Um eine nochmalige Verschmutzung durch derartige Kohlestückchen zu vermeiden, habe ich einen Großteil dieser vom Tendergehäuse entfernt!

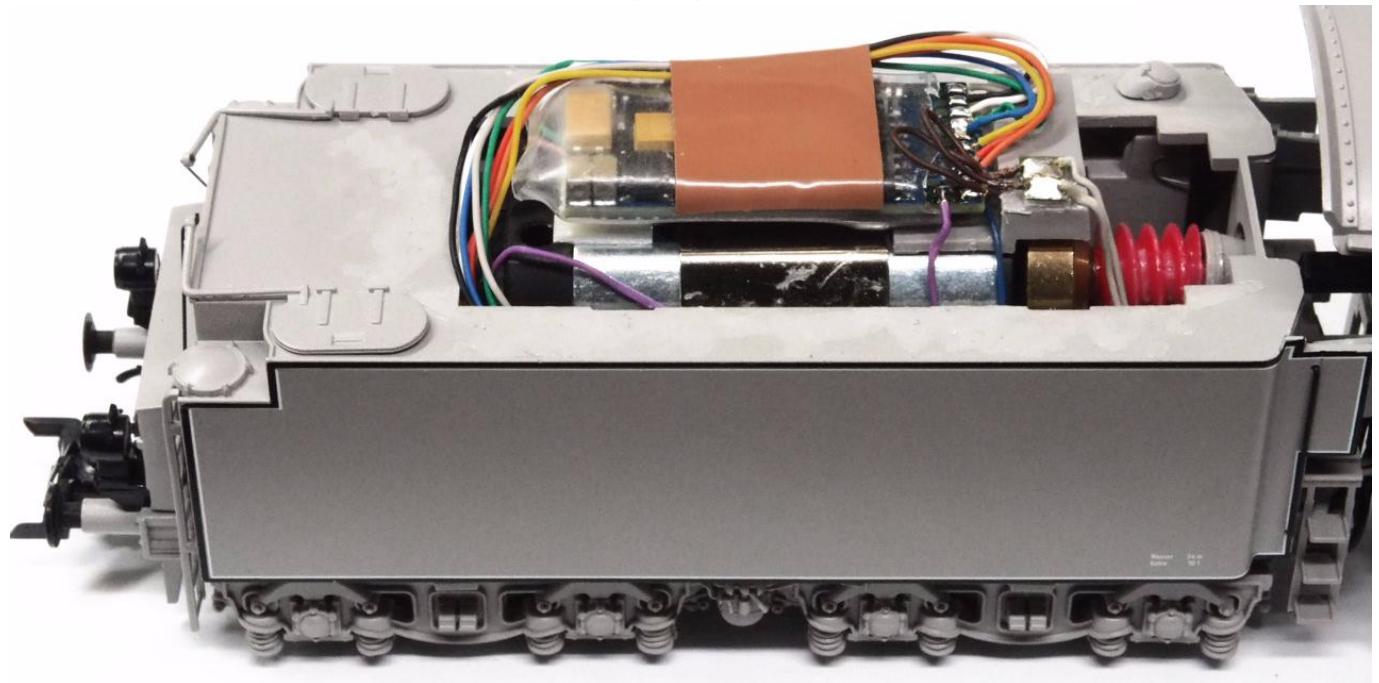
Die Kupplung funktioniert mittels der F15 Funktionstaste (siehe neue Funktionstastenaufstellung als Beilage) und Software gemäß als Kupplungswalzer. Der Klappendeckel der Kupplung wurde mit einem kleinen Stück Bleigewicht beschwert, um den Deckel wieder sicher zu senken, bzw. auch ein sicheres Einhaken beim Einkuppeln zu erreichen. (Habe ich schon öfter gemacht, funktioniert super, liegt auch an Bauteiltoleranzen bei ESU!) Da ich den Tender ja weitgehend zerlegen musste habe ich gleich die Lage des Decoders auf den über dem Motor befindlichen Decoderträger geändert. Zuerst habe ich ein kleines Stück des Decoderträgers entfernt um „Höhe“ zu gewinnen. Auch die Verkabelung der Litzen zu der Tendersystemplatine wurde anders verlegt. So habe ich auch den zuvor beschriebenen Fehler der Kohlestückchen im Getriebe gefunden. Der Kohlenbunker-Bauteil sitzt nicht richtig am Tendergehäuse, es fehlt ca. 1 mm. Durch die Änderung der Decoderauflage ist nun genügend Platz um den Bunker richtig am Gehäuse zu montieren.

Hier der fertig umgerüstete Tender:

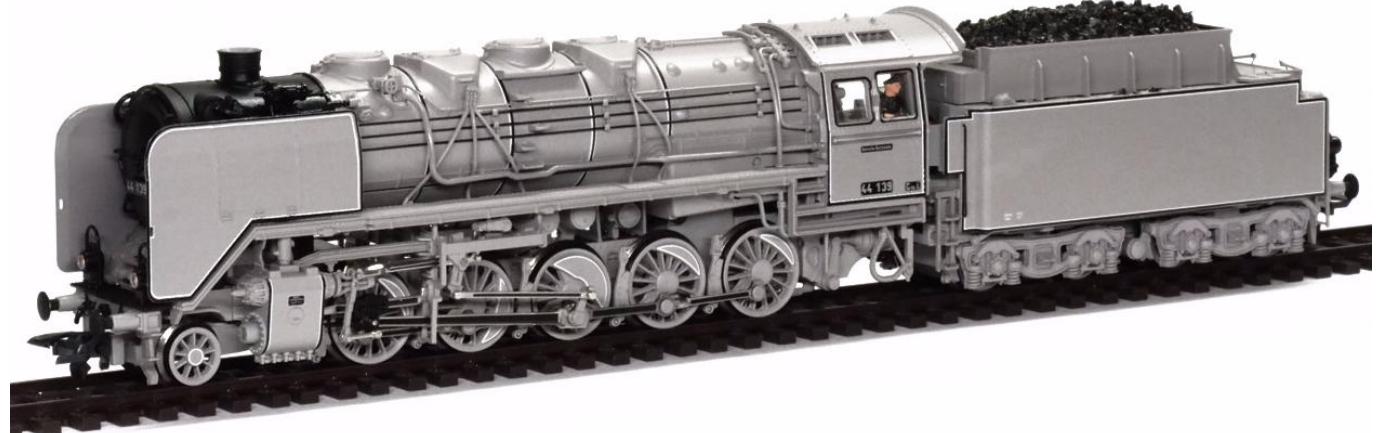
**Lok mit eingeschaltetem Stirnlicht:**

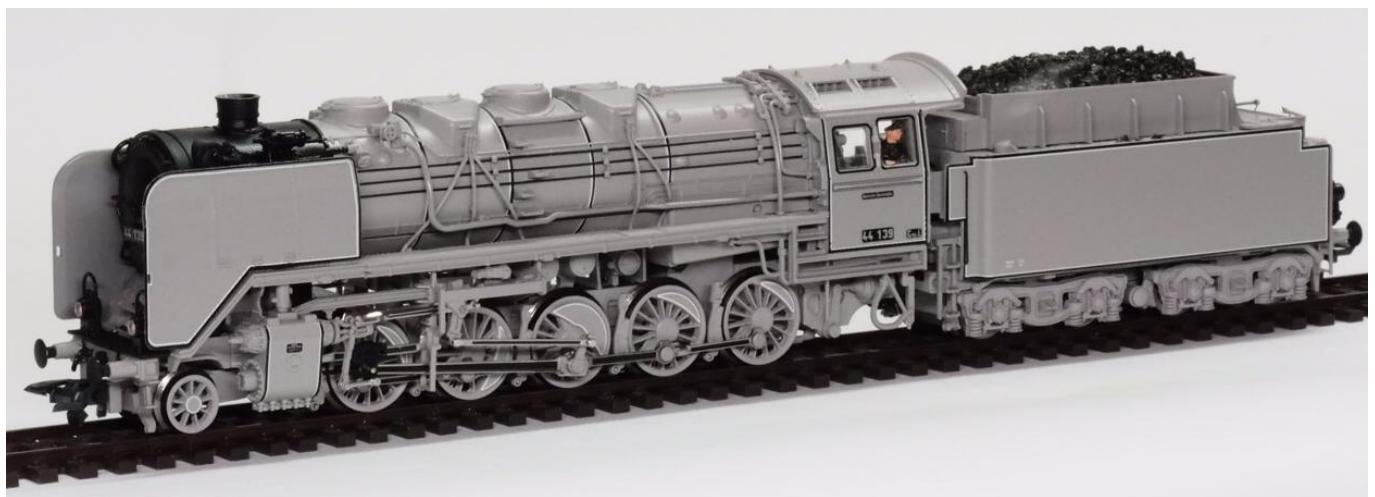
**Lok bei Dunkelheit:**
